Désignation	Ouvrage visité	Type d'ouvrage	Regard de visite simple
Altimétrie	Cote tampon NGF : NR m	Profondeur : 1,060 m	Cote radier NGF : NR m
Debit eau claire parasite (QECP)	NR l/s

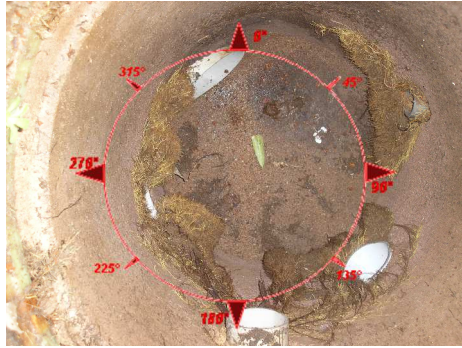
Photo intérieure	caractéristiques des canalisations					
	Collecteur	Angle	Géométrie	Nature	FE/TN	FE/NGF

1:Arrivée I	104 °	Ø120	PVC	0,780 m	NR m
	2:Arrivée II.1	155 °	Ø120	PVC	0,750 m	NR m
	3:Arrivée II.2	193 °	Ø120	PVC	0,500 m	NR m
	8:Exutoire I	266 °	Ø200	PVC	1,060 m	NR m

Observations sur les collecteurs	
1	Arrivée en chute
2	Arrivée en chute
3	Arrivée en chute
8

Observations sur la cunette	
Présence de racines
