Diagnostic du réseau d'assainissement CCBVIR Réseau d'eaux usées

**RV N°
 00061
 Séparatif
 eaux
 usées
 (HY13 B0001)**

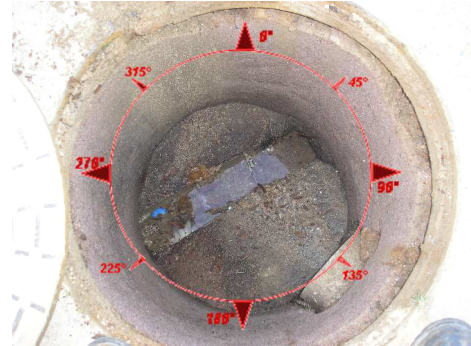
Photo intérieure	caractéristiques des canalisations					
	Collecteur	Angle	Géométrie	Nature	FE/TN	FE/NGF

Désignation	Ouvrage visité	Type d'ouvrage	Regard de visite simple
Altimétrie	Cote tampon NGF : NR m	Profondeur : 0,970 m	Cote radier NGF : NR m
Debit eau claire parasite (QECP)	NR l/s

1:Arrivée I	31 °	Ø200	PVC	0,970 m	NR m
	2:Arrivée II.1	117 °	Ø200	PVC	0,600 m	NR m
	8:Exutoire I	202 °	Ø200	PVC	0,970 m	NR m

Observations sur les collecteurs	
1	
2	Arrivée en chute
8	
Observations sur la cunette	
Obstacle dépôts	
Observations sur le regard	
Travaux proposés
