Diagnostic du réseau d'assainissement CCBVIR Réseau d'eaux usées

RV N° 00064
Séparatif
eaux
usées
 (HY13 B0001)

Désignation	Ouvrage visité	Type d'ouvrage	Regard de visite simple
--------------------	----------------	-----------------------	-------------------------

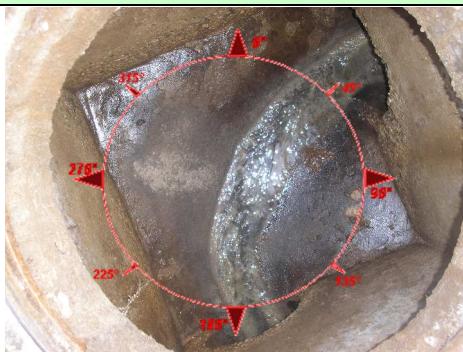
Photo intérieure	caractéristiques des canalisations					
	Collecteur	Angle	Géométrie	Nature	FE/TN	FE/NGF

1:Arrivée I	125 °	Ø300	Fibro ciment	1,170 m	NR m
	2:Arrivée II.1	27 °	Ø50	Poly Ethylène	0,340 m	NR m
	8:Exutoire I	348 °	Ø400	Fibro ciment	1,170 m	NR m

Observations sur les collecteurs	
1	
2	Arrivée en chute
8
