## Diagnostic du réseau d'assainissement CCBVIR Réseau d'eaux usées

**RV N°  
 00065  
 Séparatif  
 eaux  
 usées  
 (HY13 B0001)**

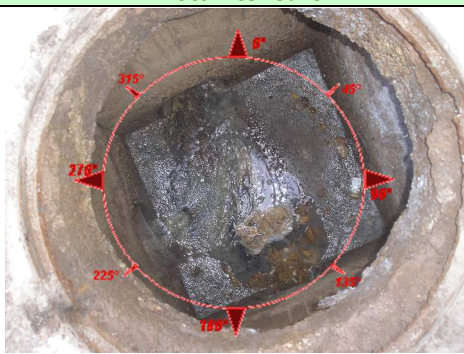
| Photo intérieure | caractéristiques des canalisations | | | | | |

| Observations sur les collecteurs | |
|---|---|
| 2 | Arrivée en chute |
| 3 | Arrivée en chute |

| Observations sur la cunette | |
|---|---|
| Obstacle dépôts | Absence de cunette |
