Diagnostic du réseau d'assainissement CCBVIR Réseau d'eaux usées

**RV N°
 00068
 Séparatif
 eaux
 usées
 (HY13 B0001)**

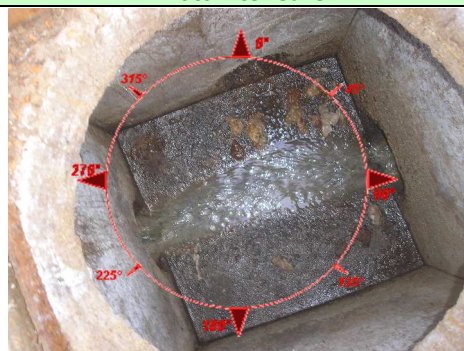
Photo intérieure	caractéristiques des canalisations

Collecteur	Angle	Géométrie	Nature	FE/TN	FE/NGF
	1:Arrivée I	236 °	Ø250	Fibro ciment	1,300 m	NR m
	2:Arrivée II.1	338 °	Ø250	Fibro ciment	1,200 m	NR m
	8:Exutoire I	58 °	Ø250	Fibro ciment	1,300 m	NR m

Observations sur les collecteurs	
1	
2	Arrivée en chute
8	
Observations sur la cunette	
Obstacle dépôts	Absence de cunette
Observations sur le regard	
Travaux proposés
