Diagnostic du réseau d'assainissement CCBVIR Réseau d'eaux usées

**RV N°
00073
Séparatif
eaux
usées
(HY13 B0001)**

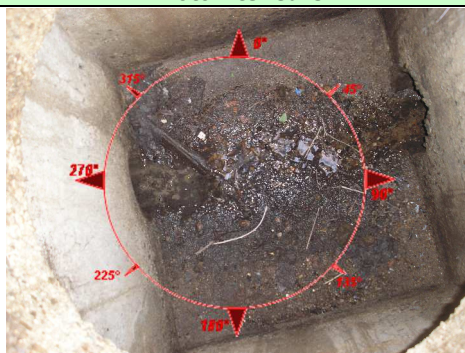
Photo intérieure	caractéristiques des canalisations

Désignation	Ouvrage visité	Type d'ouvrage	Regard de visite simple
Altimétrie	Cote tampon NGF : NR m	Profondeur : 1,200 m	Cote radier NGF : NR m
Debit eau claire parasite (QECP)	NR l/s

Collecteur	Angle	Géométrie	Nature	FE/TN	FE/NGF
	1:Arrivée I	277 °	Ø200	Fibro ciment	1,150 m	NR m
	8:Exutoire I	76 °	Ø200	Fibro ciment	1,200 m	NR m

Observations sur la cunette	
Obstacle dépôts	Absence de cunette
