Diagnostic du réseau d'assainissement CCBVIR Réseau d'eaux usées

**RV N°
00074
Séparatif
eaux
usées
(HY13 B0001)**

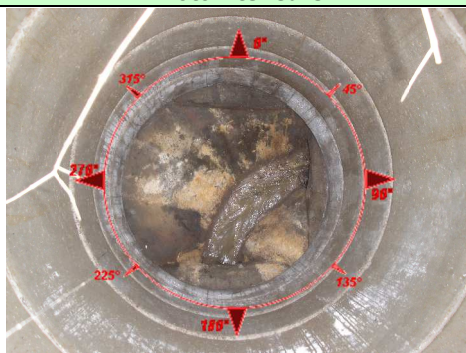
Photo intérieure	caractéristiques des canalisations					
	Collecteur	Angle	Géométrie	Nature	FE/TN	FE/NGF

Altimétrie	Cote tampon NGF : NR m	Profondeur : 2,040 m	Cote radier NGF : NR m
-------------------	------------------------	----------------------	------------------------

1:Arrivée I	167 °	Ø300	PVC	2,040 m	NR m
	8:Exutoire I	53 °	Ø300	PVC	2,040 m	NR m
