Diagnostic du réseau d'assainissement CCBVIR Réseau d'eaux usées

**RV N°
00081
Séparatif
eaux
usées
(HY13 B0001)**

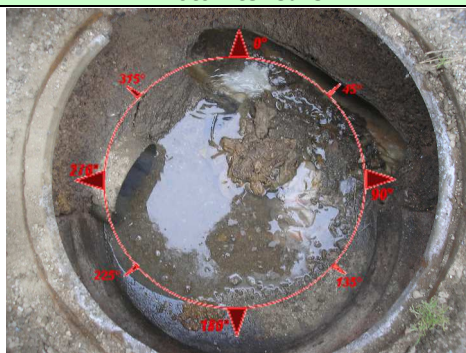
Désignation	Ouvrage visité	Type d'ouvrage	Regard de visite simple
Altimétrie	Cote tampon NGF : NR m	Profondeur : 0,520 m	Cote radier NGF : NR m
Debit eau claire parasite (QECP)	NR l/s

1:Arrivée I	323 °	Ø200	PVC	0,520 m	NR m
	2:Arrivée II.1	358 °	Ø200	PVC	0,520 m	NR m
	8:Exutoire I	155 °	Ø200	PVC	0,520 m	NR m

Observations sur les collecteurs	
1	reseau neuf
2	
8

Observations sur la cunette	
Obstacle dépôts	Absence de cunette

Travaux proposés	
Hydrocurage	Amélioration de l'écoulement
