# **Diagnostic du réseau d'assainissement CCBVIR Réseau d'eaux usées**

**RV N°  
 00084  
 Séparatif  
 eaux  
 usées  
 (HY13 B0001)**

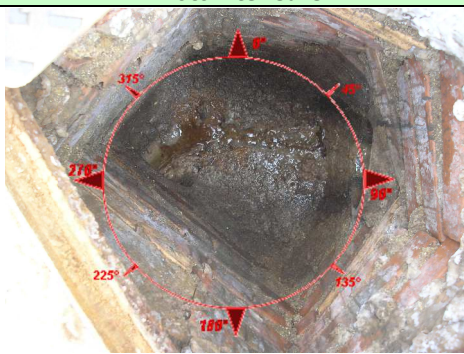
| Photo intérieure | caractéristiques des canalisations | | | | | |

| Observations sur les collecteurs | |
|---|---|
| 1 | Arrivée en chute |
