Diagnostic du réseau d'assainissement CCBVIR Réseau d'eaux usées

**RV N°
00087
Séparatif
eaux
usées
(HY13 B0001)**

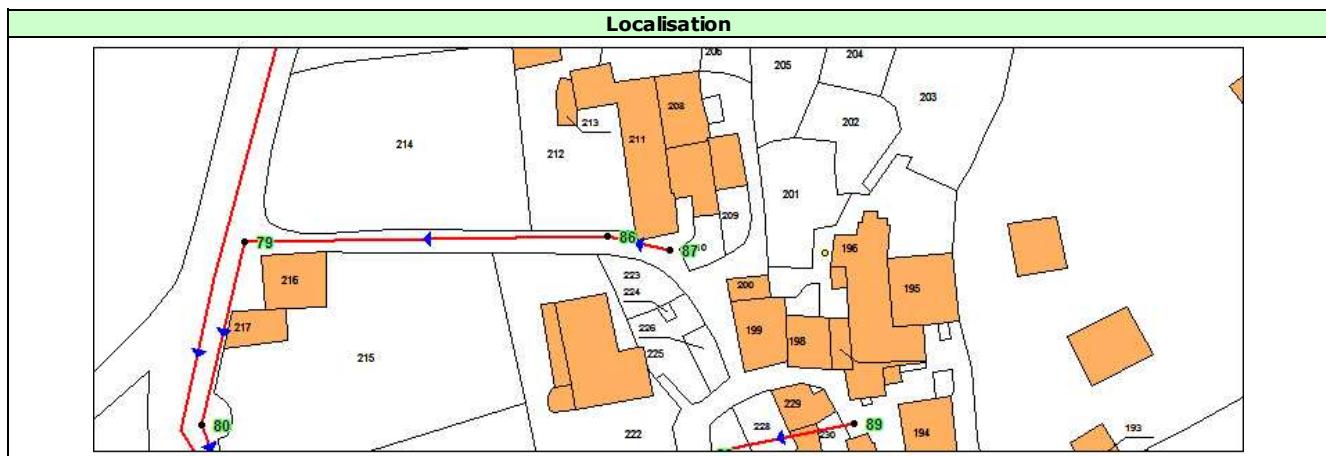
Photo intérieure	caractéristiques des canalisations					
	Collecteur	Angle	Géométrie	Nature	FE/TN	FE/NGF
	1:Arrivée I	68 °	Ø200	Fibro ciment	0,600 m	NR m
	2:Arrivée II.1	23 °	Ø0	Fibro ciment	0,520 m	NR m
	8:Exutoire I	269 °	Ø200	Fibro ciment	0,600 m	NR m

Observations sur les collecteurs	
1	
2	Arrivée en chute
8

Observations sur la cunette	
Obstacle dépôts	Absence de cunette

Travaux proposés	
Hydrocurage	Amélioration de l'écoulement
