## Diagnostic du réseau d'assainissement CCBVIR Réseau d'eaux usées

**RV N°  
 00094  
 Séparatif  
 eaux  
 usées  
 (HY13 B0001)**

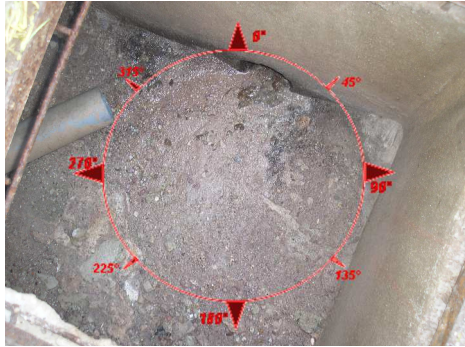
| Photo intérieure | caractéristiques des canalisations | | | | | |

| Observations sur les collecteurs | |
|---|---|
| 1 | Arrivée en chute |

| Observations sur la cunette | |
|---|--|
| Absence de cunette | |
