Diagnostic du réseau d'assainissement CCBVIR

Réseau d'eaux usées

**RV N°
00100
Séparatif
eaux
usées
(HY13 B0001)**

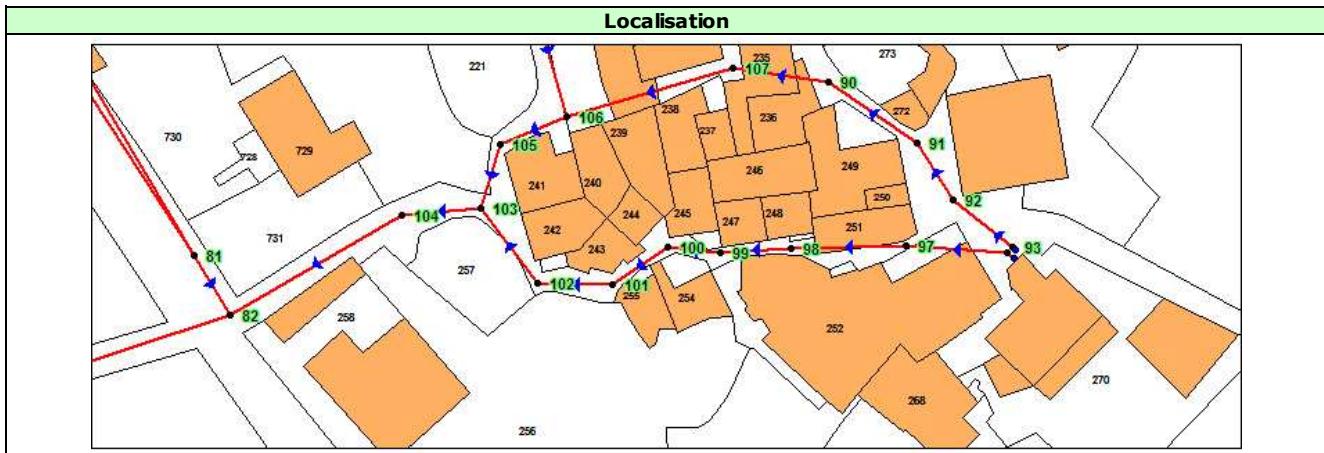
Photo intérieure		caractéristiques des canalisations					
Collecteur	Angle	Géométrie	Nature	FE/TN	FE/NGF		
1:Arrivée I	78 °	Ø150	Fibro ciment	0,400 m	NR m		
8:Exutoire I	275 °	Ø150	Fibro ciment	0,520 m	NR m

Observations sur les collecteurs	
1	Arrivée en chute
8

Observations sur la cunette	
Présence de racines	Obstacle dépôts
Absence de cunette

Travaux proposés	
Hydrocurage	Amélioration de l'écoulement
