Diagnostic du réseau d'assainissement CCBVIR Réseau d'eaux usées

**RV N°
 00103
 Séparatif
 eaux
 usées
 (HY13 B0001)**

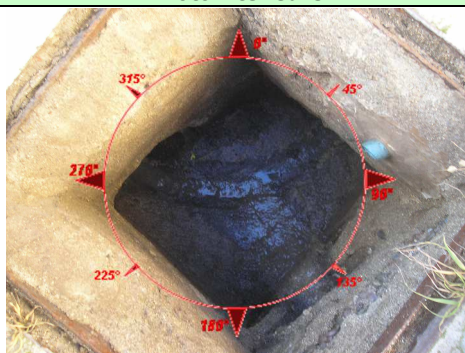
Photo intérieure	caractéristiques des canalisations					
	Collecteur	Angle	Géométrie	Nature	FE/TN	FE/NGF

1:Arrivée I	140 °	Ø300	béton	0,600 m	NR m
	2:Arrivée II.1	33 °	Ø300	béton	1,000 m	NR m
	8:Exutoire I	253 °	Ø300	béton	1,000 m	NR m

Observations sur les collecteurs	
1	Arrivée en chute
2	
8	
Observations sur la cunette	
Absence de cunette	
Observations sur le regard	
Travaux proposés
