# Diagnostic du réseau d'assainissement CCBVIR Réseau d'eaux usées

**RV N°  
00105  
Séparatif  
eaux  
usées  
(HY13 B0001)**

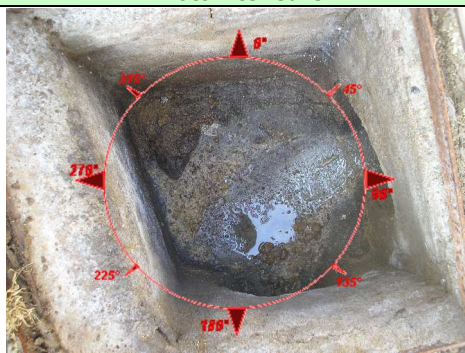
Photo intérieure	caractéristiques des canalisations					
	Collecteur	Angle	Géométrie	Nature	FE/TN	FE/NGF
	1:Arrivée I	39 °	Ø300	béton	0,630 m	NR m

Observations sur la cunette	
Obstacle dépôts	Absence de cunette
