## Diagnostic du réseau d'assainissement CCBVIR Réseau d'eaux usées

**RV N°  
 00112  
 Séparatif  
 eaux  
 usées  
 (HY13 B0001)**

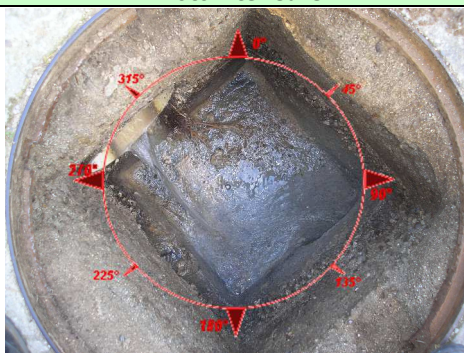
| Photo intérieure | caractéristiques des canalisations | | | | | |

| Photo intérieure | caractéristiques des canalisations | | | | | |
|---|---|---|---|---|---|---|
| | Collecteur | Angle | Géométrie | Nature | FE/TN | FE/NGF |
| | 1:Arrivée I | 56 ° | Ø200 | PVC | 0,500 m | NR m |
| | 2:Arrivée II.1 | 307 ° | Ø200 | Fibro ciment | 0,700 m | NR m |
| | 8:Exutoire I | 147 ° | Ø200 | Fibro ciment | 0,800 m | NR m |

| Observations sur les collecteurs | |
|---|---|
| 1 | Arrivée en chute |
| 2 | Arrivée en chute |
| Présence de racines | Absence de cunette |
