## Diagnostic du réseau d'assainissement CCBVIR Réseau d'eaux usées

**RV N°  
 00113  
 Séparatif  
 eaux  
 usées  
 (HY13 B0001)**

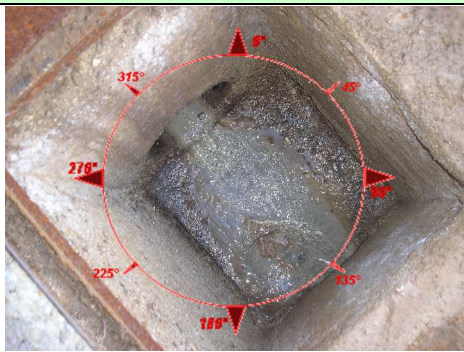
| Photo intérieure | caractéristiques des canalisations | | | | | |

| Photo intérieure | caractéristiques des canalisations | | | | | |
|---|---|---|---|---|---|---|
| | 1: Arrivée I | 340 ° | Ø200 | Fibro ciment | 0,700 m | NR m |
| | 8: Exutoire I | 147 ° | Ø200 | Fibro ciment | 0,740 m | NR m |

| Observations sur la cunette | |
|---|--|
| Absence de cunette | |
