# **Diagnostic du réseau d'assainissement CCBVIR Réseau d'eaux usées**

**RV N°  
 00114  
 Séparatif  
 eaux  
 usées  
 (HY13 B0001)**

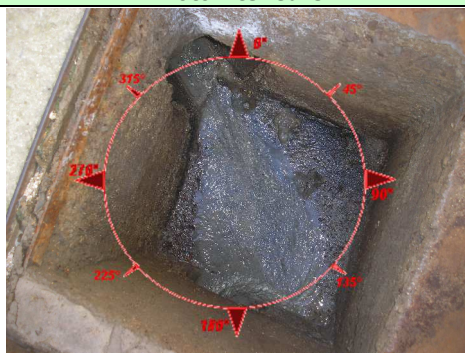
Photo intérieure	caractéristiques des canalisations				
	Collecteur	Angle	Géométrie	Nature	FE/TN FE/NGF

1:Arrivée I	359 °	Ø200	Fibro ciment	0,560 m NR m
	8:Exutoire I	223 °	Ø200	Fibro ciment	0,670 m NR m

Observations sur les collecteurs	
1	Arrivée en chute
8

Observations sur la cunette	
Absence de cunette
