## Diagnostic du réseau d'assainissement CCBVIR Réseau d'eaux usées

**RV N°  
00128  
Séparatif  
eaux  
usées  
(HY13 B0001)**

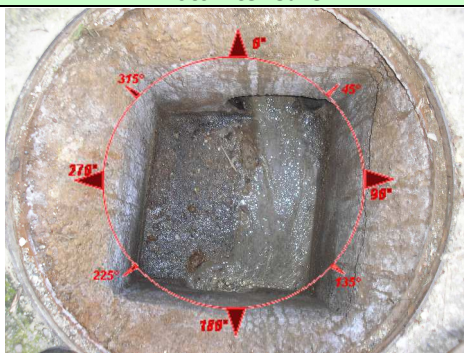
| Photo intérieure | caractéristiques des canalisations | | | | |

| <b>Désignation</b> | Ouvrage visité | <b>Type d'ouvrage</b> | Regard de visite simple |
| <b>Altimétrie</b> | Cote tampon NGF : NR m | Profondeur : 0,750 m | Cote radier NGF : NR m |

| Photo intérieure | caractéristiques des canalisations | | | | |
|---|---|---|---|---|---|
| | Collecteur | Angle | Géométrie | Nature | FE/TN<br>FE/NGF |
| | 1: Arrivée I | 20 ° | Ø200 | Fibro ciment | 0,750 m<br>NR m |
| | 8: Exutoire I | 216 ° | Ø200 | Fibro ciment | 0,750 m<br>NR m |

| Observations sur la cunette | |
|---|--|
| Absence de cunette | |
