Diagnostic du réseau d'assainissement CCBVIR Réseau d'eaux usées

**RV N°
 00130
 Séparatif
 eaux
 usées
 (HY13 B0001)**

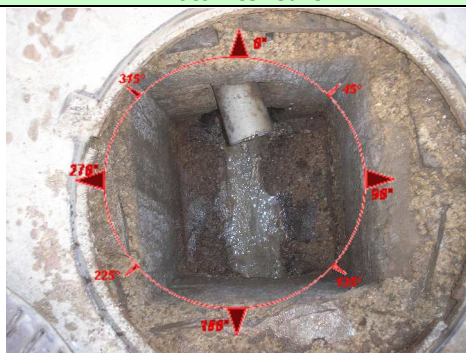
Désignation	Ouvrage visité	Type d'ouvrage	Regard de visite simple
Altimétrie	Cote tampon NGF : NR m	Profondeur : 0,900 m	Cote radier NGF : NR m
Debit eau claire parasite (QECF)	NR l/s

1:Arrivée I	25 °	Ø200	Fibro ciment	0,900 m	NR m
	2:Arrivée II.1	343 °	Ø110	PVC	0,500 m	NR m
	8:Exutoire I	206 °	Ø200	Fibro ciment	0,900 m	NR m

Observations sur les collecteurs	
1	
2	Arrivée en chute
8	
Observations sur la cunette	
Absence de cunette	
Observations sur le regard	
Travaux proposés
