Diagnostic du réseau d'assainissement CCBVIR Réseau d'eaux usées

**RV N°
 00131
 Séparatif
 eaux
 usées
 (HY13 B0001)**

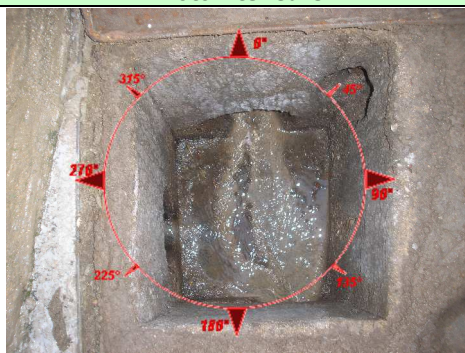
Photo intérieure	caractéristiques des canalisations					
	Collecteur	Angle	Géométrie	Nature	FE/TN	FE/NGF

1:Arrivée I	10 °	Ø200	Fibro ciment	0,700 m	NR m
	2:Arrivée II.1	270 °	Ø200	Fibro ciment	0,620 m	NR m
	3:Arrivée II.2	55 °	Ø100	Fibro ciment	0,440 m	NR m
	8:Exutoire I	185 °	Ø250	Fibro ciment	0,700 m	NR m

Observations sur les collecteurs	
1	
2	Arrivée en chute
3	Arrivée en chute
8

Observations sur la cunette	
Absence de cunette
