# Diagnostic du réseau d'assainissement CCBVIR Réseau d'eaux usées

**RV N°  
00137  
Séparatif  
eaux  
usées  
(HY13 B0001)**

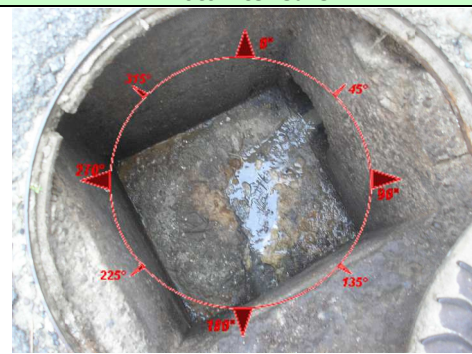
| Photo intérieure | caractéristiques des canalisations | | | | | |

| Observations sur la cunette | |
|---|---|
| Obstacle dépôts | Absence de cunette |
