Diagnostic du réseau d'assainissement CCBVIR Réseau d'eaux usées

**RV N°
00138
Séparatif
eaux
usées
(HY13 B0001)**

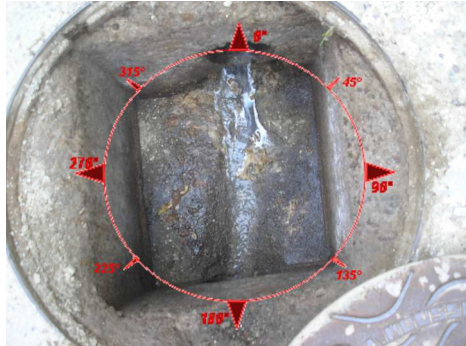
Photo intérieure	caractéristiques des canalisations					
	Collecteur	Angle	Géométrie	Nature	FE/TN	FE/NGF

Désignation	Ouvrage visité	Type d'ouvrage	Regard de visite simple
Altimétrie	Cote tampon NGF : NR m	Profondeur : 0,600 m	Cote radier NGF : NR m
Debit eau claire parasite (QECF)	NR l/s

1:Arrivée I	9 °	Ø200	Fibro ciment	0,600 m	NR m
	2:Arrivée II.1	67 °	Ø120	Fibro ciment	0,360 m	NR m
	8:Exutoire I	226 °	Ø200	Fibro ciment	0,600 m	NR m

Observations sur les collecteurs	
1	
2	Arrivée en chute
8	
Observations sur la cunette	
Obstacle dépôts	
Observations sur le regard	
Travaux proposés	
Hydrocurage
