# Diagnostic du réseau d'assainissement CCBVIR Réseau d'eaux usées

**RV N°  
 00141  
 Séparatif  
 eaux  
 usées  
 (HY13 B0001)**

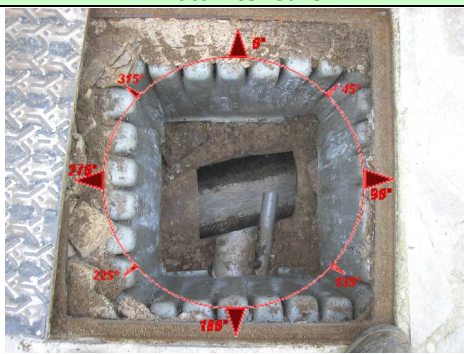
| Photo intérieure | caractéristiques des canalisations | | | | | |

| Observations sur les collecteurs | |
|---|---|
| 2 | Arrivée en chute |
| 3 | Arrivée en chute |
