# **Diagnostic du réseau d'assainissement CCBVIR Réseau d'eaux usées**

**RV N°  
 00145  
 Séparatif  
 eaux  
 usées  
 (HY13 B0001)**

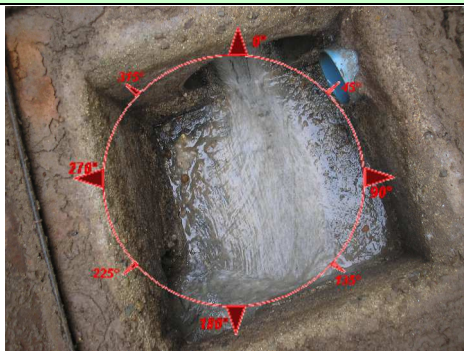
| Photo intérieure | caractéristiques des canalisations | | | | |

| Observations sur les collecteurs | |
|---|---|
| 2 | Arrivée en chute |
| Absence de cunette | |
