# Diagnostic du réseau d'assainissement CCBVIR Réseau d'eaux usées

**RV N°  
00146  
Séparatif  
eaux  
usées  
(HY13 B0001)**

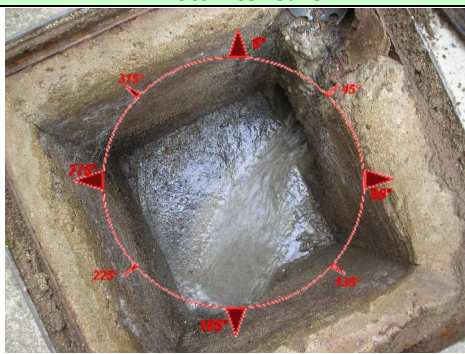
| Photo intérieure | caractéristiques des canalisations | | | | |

| <b>Désignation</b> | Ouvrage visité | <b>Type d'ouvrage</b> | Regard de visite simple |
| <b>Altimétrie</b> | Cote tampon NGF : NR m | Profondeur : 0,740 m | Cote radier NGF : NR m |

| Photo intérieure | caractéristiques des canalisations | | | | |
|---|---|---|---|---|---|
| | 1:Arrivée I | 38 ° | Ø250 | Fibro ciment | 0,740 m |
| | 2:Arrivée II.1 | 50 ° | Ø100 | PVC | 0,160 m |
| | 8:Exutoire I | 181 ° | Ø250 | Fibro ciment | 0,740 m |

| Observations sur les collecteurs | |
|---|---|
| 2 | Arrivée en chute |
