# Diagnostic du réseau d'assainissement CCBVIR Réseau d'eaux usées

**RV N°  
 00150  
 Séparatif  
 eaux  
 usées  
 (HY13 B0001)**

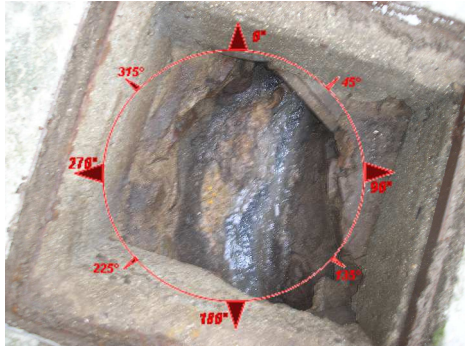
| Photo intérieure | caractéristiques des canalisations | | | | | |

| Observations sur la cunette | |
|---|---|
| Obstacle dépôts | Absence de cunette |

| Travaux proposés | |
|---|--|
| Hydrocurage | |
