## Diagnostic du réseau d'assainissement CCBVIR Réseau d'eaux usées

**RV N°  
00151  
Séparatif  
eaux  
usées  
(HY13 B0001)**

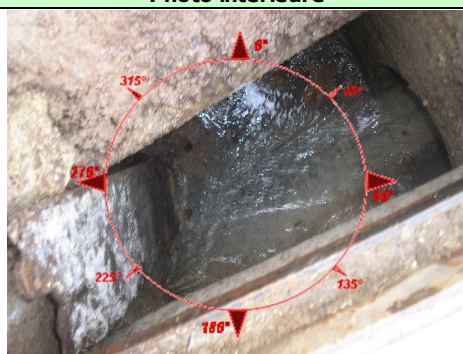
| Photo intérieure | caractéristiques des canalisations | | | | | |

| Observations sur les collecteurs | |
|---|--|
| Observations sur le regard | |
| Virole décalée | |
