Diagnostic du réseau d'assainissement CCBVIR Réseau d'eaux usées

**RV N°
 00155
 Séparatif
 eaux
 usées
 (HY13 B0001)**

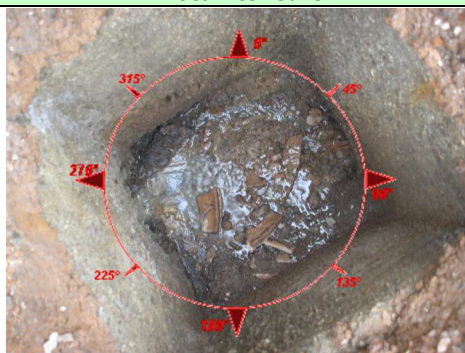
Photo intérieure	caractéristiques des canalisations				
	Collecteur	Angle	Géométrie	Nature	FE/TN FE/NGF

1:Arrivée I	266 °	Ø150	Fibro ciment	0,800 m NR m
	8:Exutoire I	89 °	Ø150	Fibro ciment	0,900 m NR m

Observations sur la cunette	
Obstacle dépôts	Absence de cunette

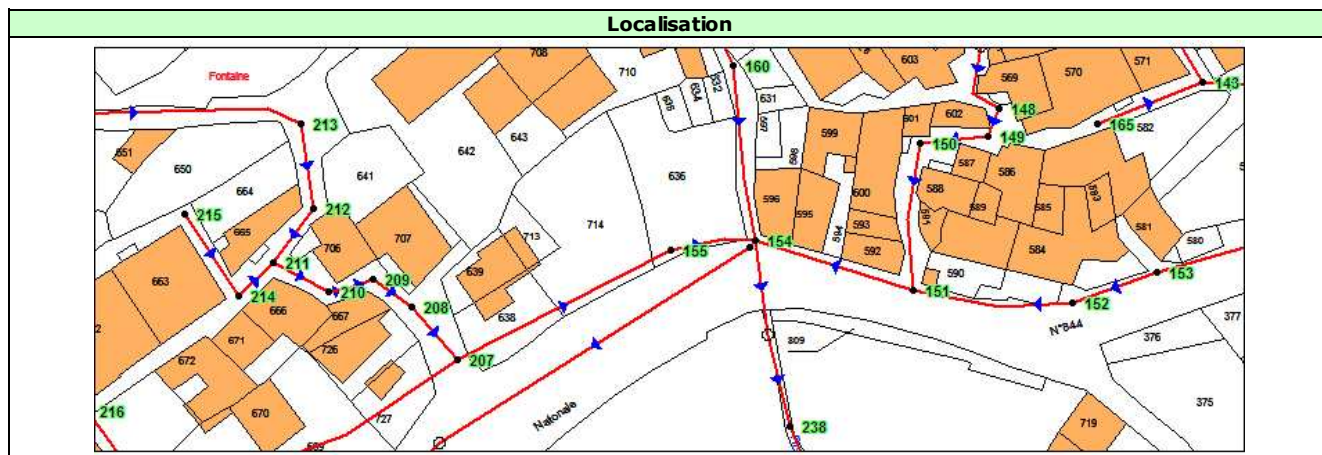
Observations sur les collecteurs	
1	
8
