Diagnostic du réseau d'assainissement CCBVIR Réseau d'eaux usées

**RV N°
00164
Séparatif
eaux
usées
(HY13 B0001)**

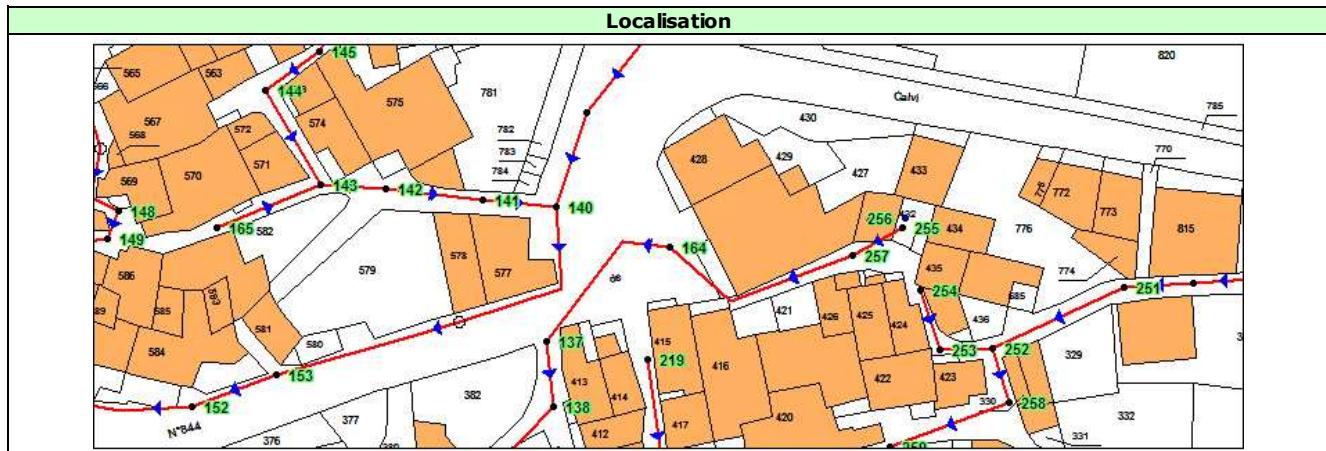
Désignation	Ouvrage visité	Type d'ouvrage	Regard de visite simple
Altimétrie	Cote tampon NGF : NR m	Profondeur : 0,530 m	Cote radier NGF : NR m
Debit eau claire parasite (QECP)	NR l/s

Photo intérieure	caractéristiques des canalisations					
	Collecteur	Angle	Géométrie	Nature	FE/TN	FE/NGF
	1:Arrivée I	106 °	Ø150	PVC	0,360 m	NR m
	2:Arrivée II.1	91 °	Ø150	PVC	0,360 m	NR m
	3:Arrivée II.2	118 °	Ø120	Fibro ciment	0,530 m	NR m
	4:Arrivée II.3	137 °	Ø120	Fibro ciment	0,530 m	NR m
	5:Arrivée II.4	17 °	Ø120	Fibro ciment	0,400 m	NR m
	8:Exutoire I	273 °	Ø200	Fibro ciment	0,530 m	NR m

Observations sur les collecteurs	
1	Arrivée en chute
2	Arrivée en chute
3	
4	
5	Arrivée en chute
8

Observations sur la cunette	
Obstacle dépôts	Absence de cunette
