Diagnostic du réseau d'assainissement CCBVIR Réseau d'eaux usées

**RV N°
00166
Séparatif
eaux
usées
(HY13 B0001)**

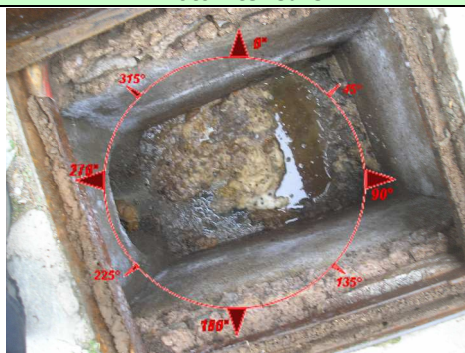
Photo intérieure	caractéristiques des canalisations

Observations sur les collecteurs	
1	Arrivée en chute
8

Observations sur la cunette	
Obstacle dépôts	Absence de cunette

Travaux proposés	
Hydrocurage	Amélioration de l'écoulement
