# Diagnostic du réseau d'assainissement CCBVIR Réseau d'eaux usées

**RV N°  
 00167  
 Séparatif  
 eaux  
 usées  
 (HY13 B0001)**

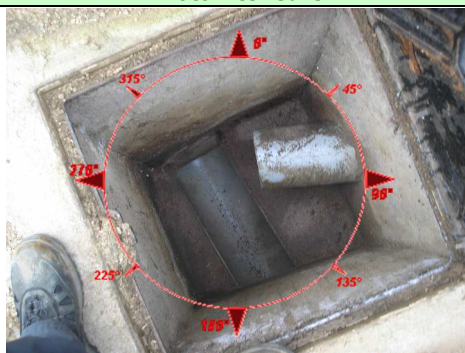
<b>Désignation</b>	Ouvrage visité	<b>Type d'ouvrage</b>	Regard de visite simple
<b>Altimétrie</b>	Cote tampon NGF : NR m	Profondeur : 0,920 m	Cote radier NGF : NR m
<b>Debit eau claire parasite (QECP)</b>	NR l/s

Observations sur les collecteurs	
1	Arrivée en chute
8

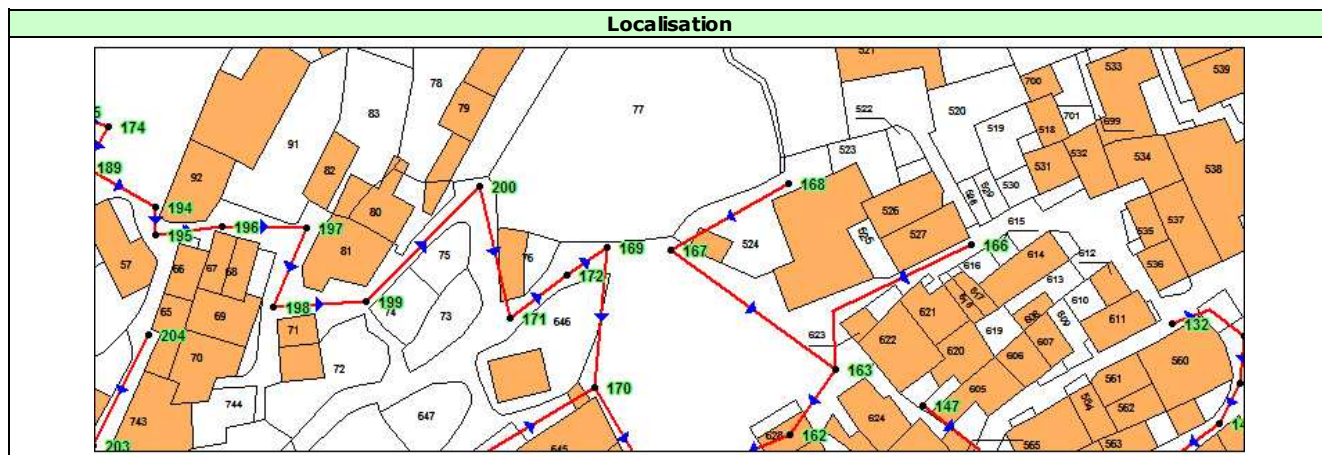
1: Arrivée I	31 °	Ø150	PVC	0,600 m NR m
	8: Exutoire I	140 °	Ø200	PVC	0,920 m NR m
