Diagnostic du réseau d'assainissement CCBVIR Réseau d'eaux usées

**RV N°
00169
Séparatif
eaux
usées
(HY13 B0001)**

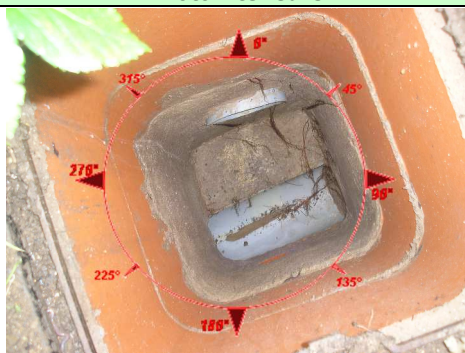
Photo intérieure	caractéristiques des canalisations				
	Collecteur	Angle	Géométrie	Nature	FE/TN FE/NGF

Désignation	Ouvrage visité	Type d'ouvrage	Regard de visite simple
Altimétrie	Cote tampon NGF : NR m	Profondeur : 0,430 m	Cote radier NGF : NR m
Debit eau claire parasite (QECF)	NR l/s

1: Arrivée I	273 °	Ø150	Fibro ciment	0,430 m NR m
	8: Exutoire I	162 °	Ø120	PVC	0,430 m NR m

Observations sur la cunette	
Obstacle dépôts	Absence de cunette

Travaux proposés	
Hydrocurage	Amélioration de l'écoulement
