# Diagnostic du réseau d'assainissement CCBVIR Réseau d'eaux usées

**RV N°  
00171  
Séparatif  
eaux  
usées  
(HY13 B0001)**

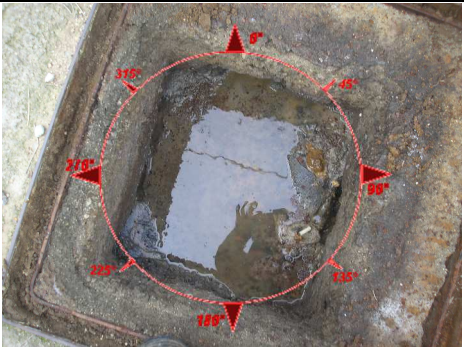
| Photo intérieure | caractéristiques des canalisations | | | | | |

| <b>Désignation</b> | Ouvrage visité | <b>Type d'ouvrage</b> | Regard de visite simple |
| <b>Altimétrie</b> | Cote tampon NGF : NR m | Profondeur : 0,420 m | Cote radier NGF : NR m |

| Photo intérieure | caractéristiques des canalisations | | | | | |
|---|---|---|---|---|---|---|
| | 1:Arrivée I | 316 ° | Ø150 | Fibro ciment | 0,420 m | NR m |
| | 8:Exutoire I | 50 ° | Ø150 | Fibro ciment | 0,420 m | NR m |

| Observations sur la cunette | |
|---|---|
| Obstacle dépôts | Abrasion/corrosion |
| Absence de cunette | |

| Travaux proposés | |
|---|---|
| Hydrocurage | Amélioration de l'écoulement |
