Diagnostic du réseau d'assainissement CCBVIR Réseau d'eaux usées

**RV N°
 00172
 Séparatif
 eaux
 usées
 (HY13 B0001)**

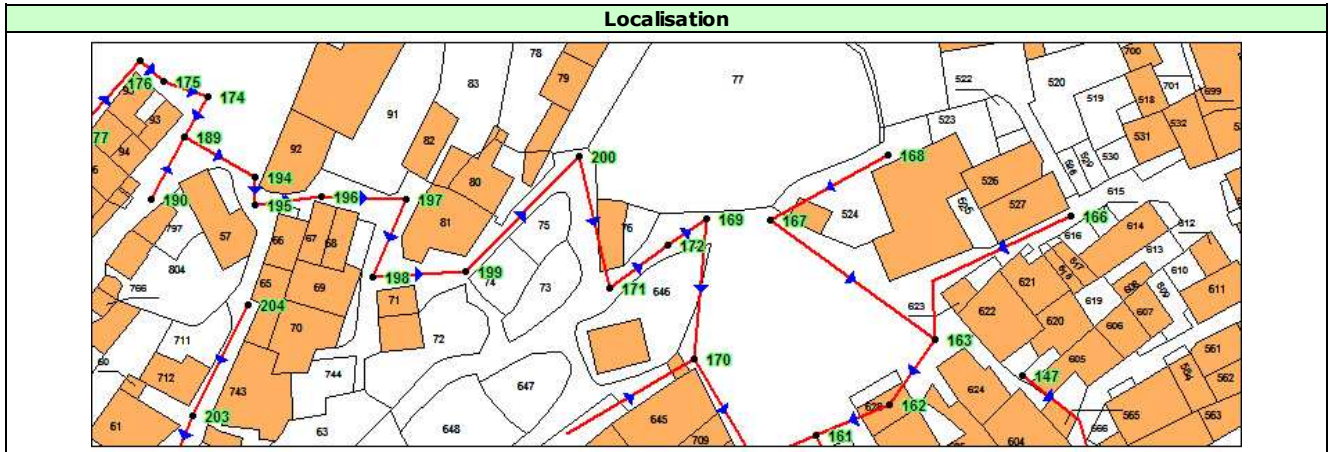
Photo intérieure	caractéristiques des canalisations					
	Collecteur	Angle	Géométrie	Nature	FE/TN	FE/NGF
	1:Arrivée I	237 °	Ø150	Fibro ciment	0,370 m	NR m
	2:Arrivée II.1	322 °	Ø100	Fibro ciment	0,270 m	NR m
	8:Exutoire I	53 °	Ø150	Fibro ciment	0,370 m	NR m

Observations sur les collecteurs	
1	
2	Arrivée en chute
8

Observations sur la cunette	
Obstacle dépôts	Absence de cunette

Travaux proposés	
Hydrocurage
