# Diagnostic du réseau d'assainissement CCBVIR Réseau d'eaux usées

**RV N°  
00173  
Séparatif  
eaux  
usées  
(HY13 B0001)**

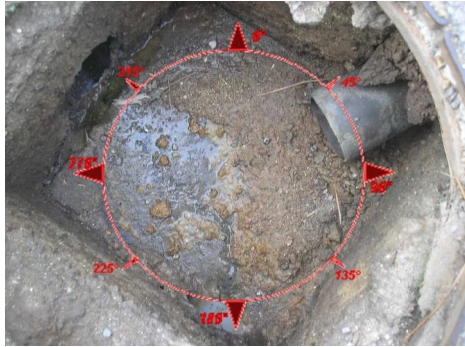
| Photo intérieure | caractéristiques des canalisations | | | | |

| Observations sur les collecteurs | |
|---|---|
| Obstacle dépôts | Absence de cunette |

| Observations sur les collecteurs | |
|---|---|
| Hydrocurage | |
