Diagnostic du réseau d'assainissement CCBVIR Réseau d'eaux usées

**RV N°
00175
Séparatif
eaux
usées
(HY13 B0001)**

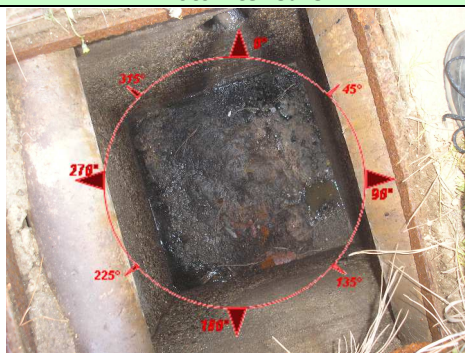
Désignation	Ouvrage visité	Type d'ouvrage	Regard de visite simple
Altimétrie	Cote tampon NGF : NR m	Profondeur : 1,460 m	Cote radier NGF : NR m
Debit eau claire parasite (QECF)	NR l/s

Photo intérieure	caractéristiques des canalisations					
	Collecteur	Angle	Géométrie	Nature	FE/TN	FE/NGF
	1:Arrivée I	320 °	Ø150	Fibro ciment	1,460 m	NR m

8:Exutoire I	144 °	Ø150	Fibro ciment	1,460 m	NR m

Observations sur les collecteurs	
1	
8

Observations sur la cunette	
Obstacle dépôts	Abrasion/corrosion
Absence de cunette

Travaux proposés	
Hydrocurage	Amélioration de l'écoulement
