# Diagnostic du réseau d'assainissement CCBVIR Réseau d'eaux usées

**RV N°  
00177  
Séparatif  
eaux  
usées  
(HY13 B0001)**

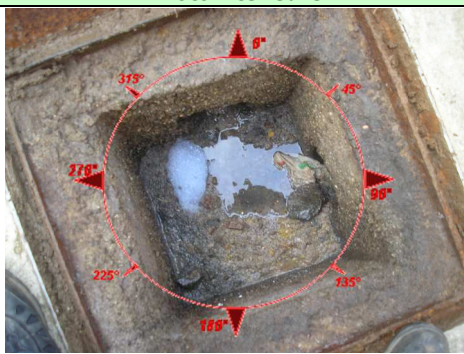
| Photo intérieure | caractéristiques des canalisations | | | | | |

| Observations sur la cunette | |
|---|--|
| Absence de cunette | |

| Travaux proposés | |
|---|---|
| Hydrocurage | Amélioration de l'écoulement |
