# Diagnostic du réseau d'assainissement CCBVIR Réseau d'eaux usées

**RV N°  
00178  
Séparatif  
eaux  
usées  
(HY13 B0001)**

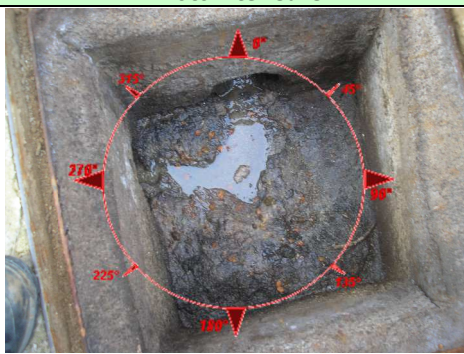
| Photo intérieure | caractéristiques des canalisations | | | | | |

| Observations sur la cunette | |
|---|---|
| Obstacle dépôts | Abrasion/corrosion |
| Absence de cunette | |

| Travaux proposés | |
|---|---|
| Hydrocurage | Amélioration de l'écoulement |
