Diagnostic du réseau d'assainissement CCBVIR Réseau d'eaux usées

**RV N°
 00183
 Séparatif
 eaux
 usées
 (HY13 B0001)**

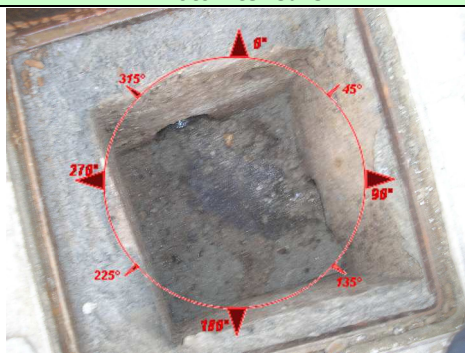
Photo intérieure	caractéristiques des canalisations					
	Collecteur	Angle	Géométrie	Nature	FE/TN	FE/NGF

Désignation	Ouvrage visité	Type d'ouvrage	Regard de visite simple
Altimétrie	Cote tampon NGF : NR m	Profondeur : 0,650 m	Cote radier NGF : NR m
Debit eau claire parasite (QECP)	NR l/s

1:Arrivée I	291 °	Ø150	Fibro ciment	0,650 m	NR m
	8:Exutoire I	43 °	Ø150	Fibro ciment	0,650 m	NR m

Observations sur la cunette	
Obstacle dépôts	Absence de cunette

Travaux proposés	
Hydrocurage
