Diagnostic du réseau d'assainissement CCBVIR Réseau d'eaux usées

RV N°
00187
Séparatif
eaux
usées
(HY13 B0001)

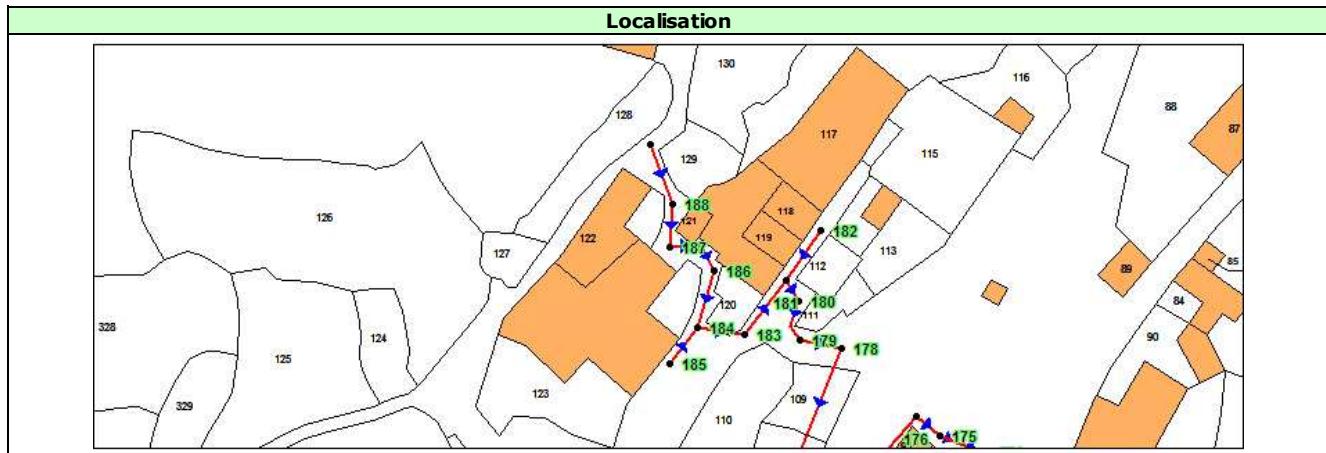
Désignation	Ouvrage visité	Type d'ouvrage	Regard de visite simple
Altimétrie	Cote tampon NGF : NR m	Profondeur : 0,600 m	Cote radier NGF : NR m
Debit eau claire parasite (QECP)	NR l/s

Photo intérieure	caractéristiques des canalisations					
	Collecteur	Angle	Géométrie	Nature	FE/TN	FE/NGF
	1:Arrivée I	3 °	Ø150	Fibro ciment	0,350 m	NR m
	2:Arrivée II.1	336 °	Ø0	Fibro ciment	0,420 m	NR m
	8:Exutoire I	125 °	Ø150	Fibro ciment	0,600 m	NR m

Observations sur les collecteurs	
1	Arrivée en chute
2	Arrivée en chute
8

Observations sur la cunette	
Absence de cunette
