Diagnostic du réseau d'assainissement CCBVIR Réseau d'eaux usées

**RV N°
 00188
 Séparatif
 eaux
 usées**
 (HY 13 B0001)

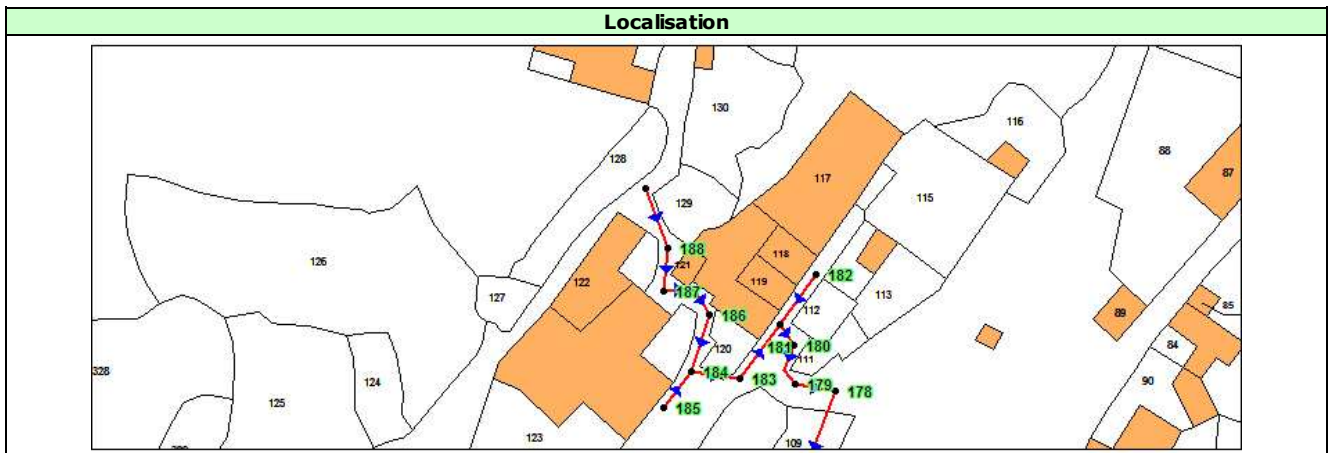
Désignation	Ouvrage visité	Type d'ouvrage	Regard de visite simple
Altimétrie	Cote tampon NGF : NR m	Profondeur : 0,300 m	Cote radier NGF : NR m
Debit eau claire parasite (QECP)	NR l/s

Photo intérieure	caractéristiques des canalisations					
	Collecteur	Angle	Géométrie	Nature	FE/TN	FE/NGF
	1:Arrivée I	10 °	Ø150	Fibro ciment	0,300 m	NR m
	2:Arrivée II.1	30 °	Ø150	Fibro ciment	0,300 m	NR m
	3:Arrivée II.2	333 °	Ø0	Fibro ciment	0,230 m	NR m
	8:Exutoire I	206 °	Ø150	Fibro ciment	0,300 m	NR m

Observations sur les collecteurs	
1	
2	
3	Arrivée en chute
8

Observations sur la cunette	
Absence de cunette
