Diagnostic du réseau d'assainissement CCBVIR Réseau d'eaux usées

RV N°
00190
Séparatif
eaux
usées
(HY13 B0001)

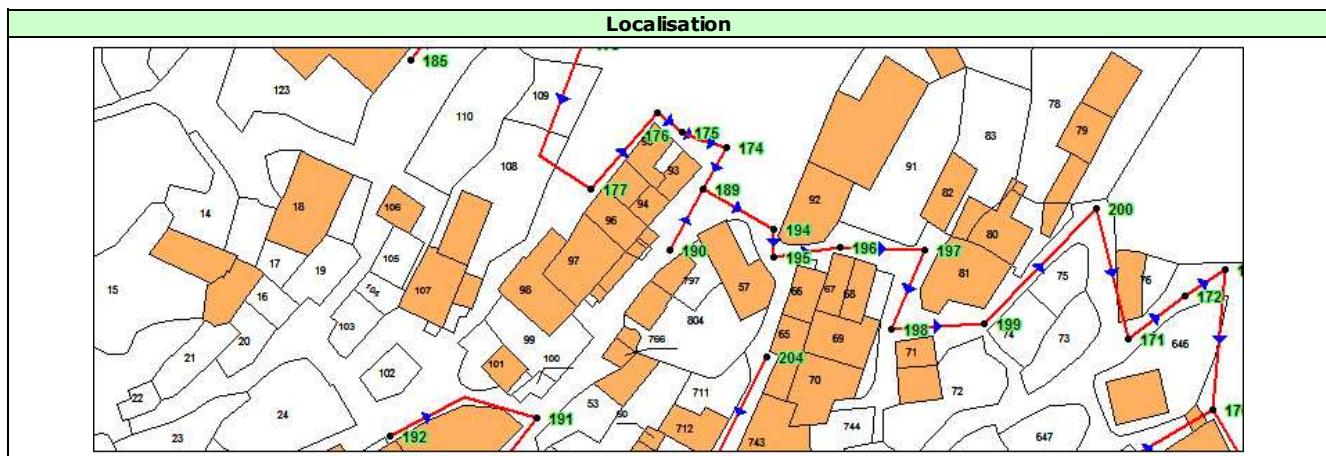
Photo intérieure	caractéristiques des canalisations					
	Collecteur	Angle	Géométrie	Nature	FE/TN	FE/NGF
1:Arrivée I	250 °	Ø120	Fibro ciment	0,400 m	NR m	
2:Arrivée II.1	227 °	Ø100	Fibro ciment	0,500 m	NR m	
8:Exutoire I	65 °	Ø150	Fibro ciment	0,550 m	NR m

Observations sur les collecteurs	
1	Arrivée en chute
2	
8

Observations sur la cunette	
Obstacle dépôts	Absence de cunette
