Diagnostic du réseau d'assainissement CCBVIR Réseau d'eaux usées

RV N° 00192
Séparatif eaux usées
 (HY 13 B0001)

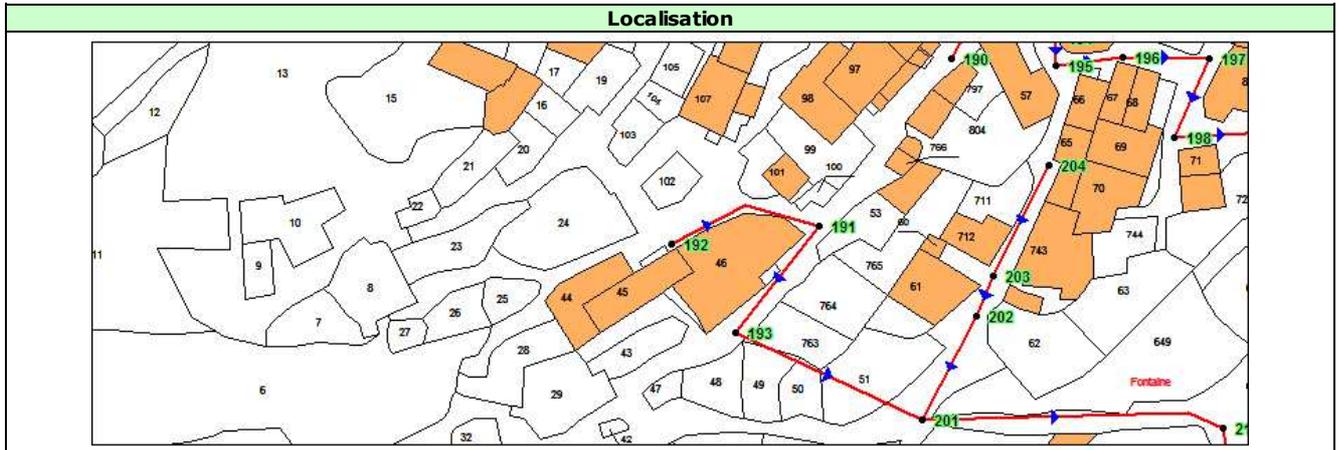
Photo intérieure	caractéristiques des canalisations					
	Collecteur	Angle	Géométrie	Nature	FE/TN	FE/NGF
	1:Arrivée I	271 °	Ø120	Fibro ciment	0,400 m	NR m
	2:Arrivée II.1	307 °	Ø100	PVC	0,160 m	NR m
	3:Arrivée II.2	170 °	Ø120	Fibro ciment	0,230 m	NR m
	8:Exutoire I	57 °	Ø150	Fibro ciment	0,600 m	NR m

Observations sur les collecteurs	
1	Arrivée en chute
2	Arrivée en chute
3	Arrivée en chute
8

Observations sur la cunette	
Absence de cunette
