Diagnostic du réseau d'assainissement CCBVIR Réseau d'eaux usées

**RV N°
00193
Séparatif
eaux
usées
(HY13 B0001)**

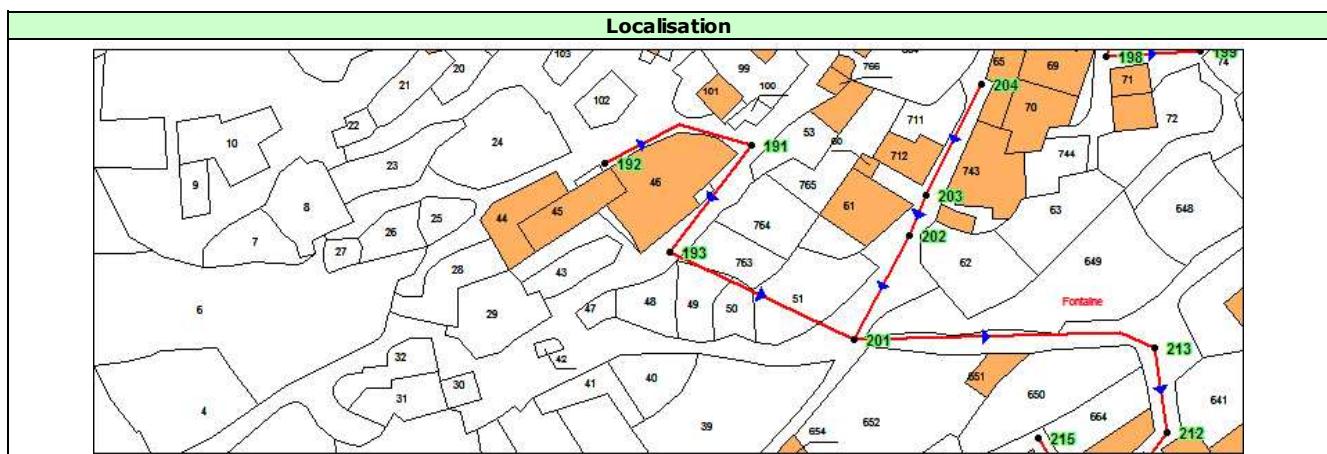
Photo intérieure		caractéristiques des canalisations					
Collecteur	Angle	Géométrie	Nature	FE/TN	FE/NGF	FE/NGF	
1:Arrivée I	335 °	Ø150	Fibro ciment	0,420 m	NR m	NR m	
2:Arrivée II.1	285 °	Ø100	Fibro ciment	0,240 m	NR m	NR m	
3:Arrivée II.2	26 °	Ø150	Fibro ciment	0,200 m	NR m	NR m	
4:Arrivée II.3	218 °	Ø120	Fibro ciment	0,200 m	NR m	NR m	
8:Exutoire I	143 °	Ø150	Fibro ciment	0,420 m	NR m	NR m

Observations sur les collecteurs	
1	
2	Arrivée en chute
3	Arrivée en chute
4	Arrivée en chute
8

Observations sur la cunette	
Absence de cunette
