# Diagnostic du réseau d'assainissement CCBVIR Réseau d'eaux usées

**RV N°  
00200  
Séparatif  
eaux  
usées  
(HY13 B0001)**

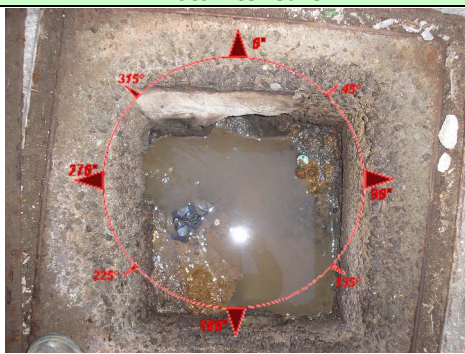
| Photo intérieure | caractéristiques des canalisations | | | | | |

| Observations sur les collecteurs | |
|---|---|
| Obstacle dépôts | Abrasion/corrosion |
| Absence de cunette | |
