Diagnostic du réseau d'assainissement CCBVIR Réseau d'eaux usées

**RV N°
00204
Séparatif
eaux
usées
(HY13 B0001)**

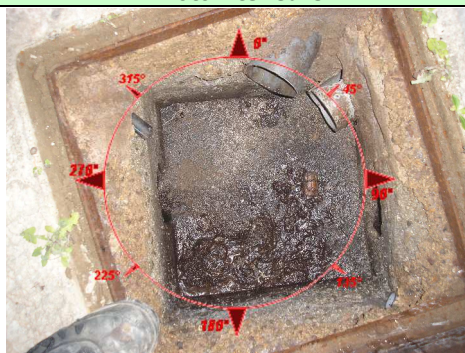
Désignation	Ouvrage visité	Type d'ouvrage	Regard de visite simple
Altimétrie	Cote tampon NGF : NR m	Profondeur : 0,400 m	Cote radier NGF : NR m
Debit eau claire parasite (QECF)	NR l/s

1:Arrivée I	6 °	Ø120	Fibro ciment	0,360 m	NR m
	2:Arrivée II.1	324 °	Ø100	PVC	0,320 m	NR m
	3:Arrivée II.2	305 °	Ø100	PVC	0,240 m	NR m
	8:Exutoire I	186 °	Ø120	Fibro ciment	0,400 m	NR m

Observations sur les collecteurs	
1	
2	Arrivée en chute
3	Arrivée en chute
8

Observations sur la cunette	
Obstacle dépôts	Absence de cunette
