# **Diagnostic du réseau d'assainissement CCBVIR Réseau d'eaux usées**

**RV N°  
 00206  
 Séparatif  
 eaux  
 usées  
 (HY13 B0001)**

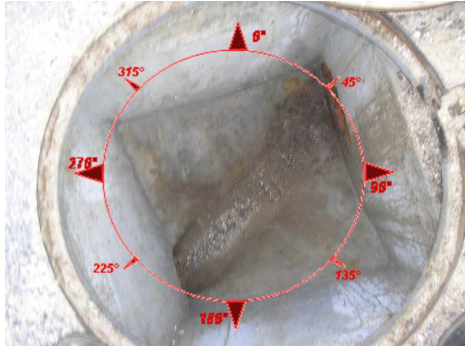
| Photo intérieure | caractéristiques des canalisations | | | | | |

| Photo intérieure | caractéristiques des canalisations | | | | | |
|---|---|---|---|---|---|---|
| | 1:Arrivée I | 46 ° | Ø200 | PVC | 0,800 m | NR m |
| | 8:Exutoire I | 249 ° | Ø200 | PVC | 1,200 m | NR m |

| Observations sur les collecteurs | |
|---|---|
| 1 | QECP: 0.000 l/s ; Arrivée en chute |
