# **Diagnostic du réseau d'assainissement CCBVIR Réseau d'eaux usées**

**RV N°  
 00210  
 Séparatif  
 eaux  
 usées  
 (HY13 B0001)**

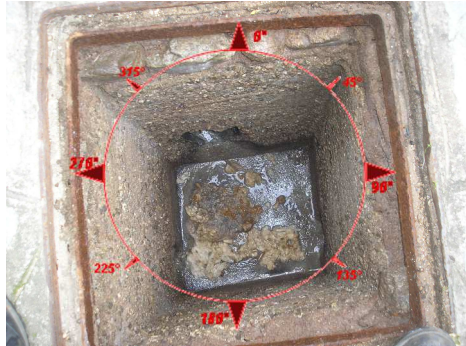
Photo intérieure	caractéristiques des canalisations					
	Collecteur	Angle	Géométrie	Nature	FE/TN	FE/NGF

1:Arrivée I	357 °	Ø150	Fibro ciment	0,800 m	NR m
	2:Arrivée II.1	267 °	Ø120	Fibro ciment	1,000 m	NR m
	8:Exutoire I	102 °	Ø150	Fibro ciment	1,000 m	NR m

Observations sur les collecteurs	
1	Arrivée en chute
2	
8	
Observations sur la cunette	
Obstacle dépôts	Absence de cunette
Observations sur le regard	
Travaux proposés
