# Diagnostic du réseau d'assainissement CCBVIR Réseau d'eaux usées

**RV N°  
00213  
Séparatif  
eaux  
usées  
(HY13 B0001)**

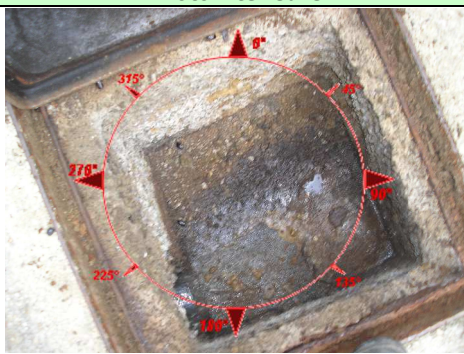
| Photo intérieure | caractéristiques des canalisations | | | | | |

| <b>Désignation</b> | Ouvrage visité | <b>Type d'ouvrage</b> | Regard de visite simple |
| <b>Altimétrie</b> | Cote tampon NGF : NR m | Profondeur : 0,340 m | Cote radier NGF : NR m |

| Photo intérieure | caractéristiques des canalisations | | | | | |
|---|---|---|---|---|---|---|
| | Collecteur | Angle | Géométrie | Nature | FE/TN | FE/NGF |
| | 1: Arrivée I | 278 ° | Ø150 | Fibro ciment | 0,300 m | NR m |
| | 8: Exutoire I | 167 ° | Ø150 | Fibro ciment | 0,340 m | NR m |

| Observations sur la cunette | |
|---|---|
| Obstacle dépôts | Absence de cunette |
