# Diagnostic du réseau d'assainissement CCBVIR Réseau d'eaux usées

**RV N°  
 00215  
 Séparatif  
 eaux  
 usées  
 (HY13 B0001)**

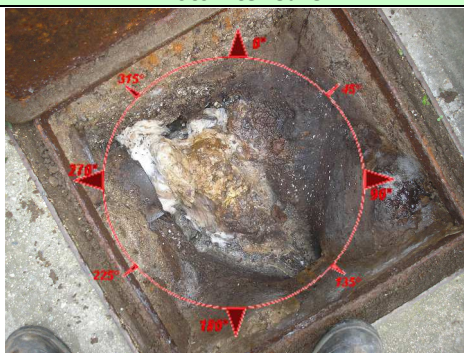
| Photo intérieure | caractéristiques des canalisations | | | | | |

| <b>Désignation</b> | Ouvrage visité | <b>Type d'ouvrage</b> | Regard de visite simple |
| <b>Altimétrie</b> | Cote tampon NGF : NR m | Profondeur : 0,500 m | Cote radier NGF : NR m |

| Photo intérieure | caractéristiques des canalisations | | | | | |
|---|---|---|---|---|---|---|
| | 1:Arrivée I | 278 ° | Ø150 | Fibro ciment | 0,350 m | NR m |
| | 8:Exutoire I | 146 ° | Ø150 | Fibro ciment | 0,500 m | NR m |

| Observations sur les collecteurs | |
|---|---|
| 1 | Arrivée en chute |

| Observations sur la cunette | |
|---|---|
| Obstacle dépôts | Absence de cunette |

| Travaux proposés | |
|---|--|
| Hydrocurage | |
